ADMINISTRACIÓN DE LA CANTERA

El escáner láser Maptek I-Site™ 8800 ayudó a los equipos de topografía que realizan estudios de seguridad en una enorme cantera de Leicestershire en el Reino Unido.

OAKES SURVEYS SE ACERCÓ A MAPTEK PARA OBTENER AYUDA EN LA REALIZACIÓN DE ESTUDIOS DE SEGURIDAD EN LA CANTERA.

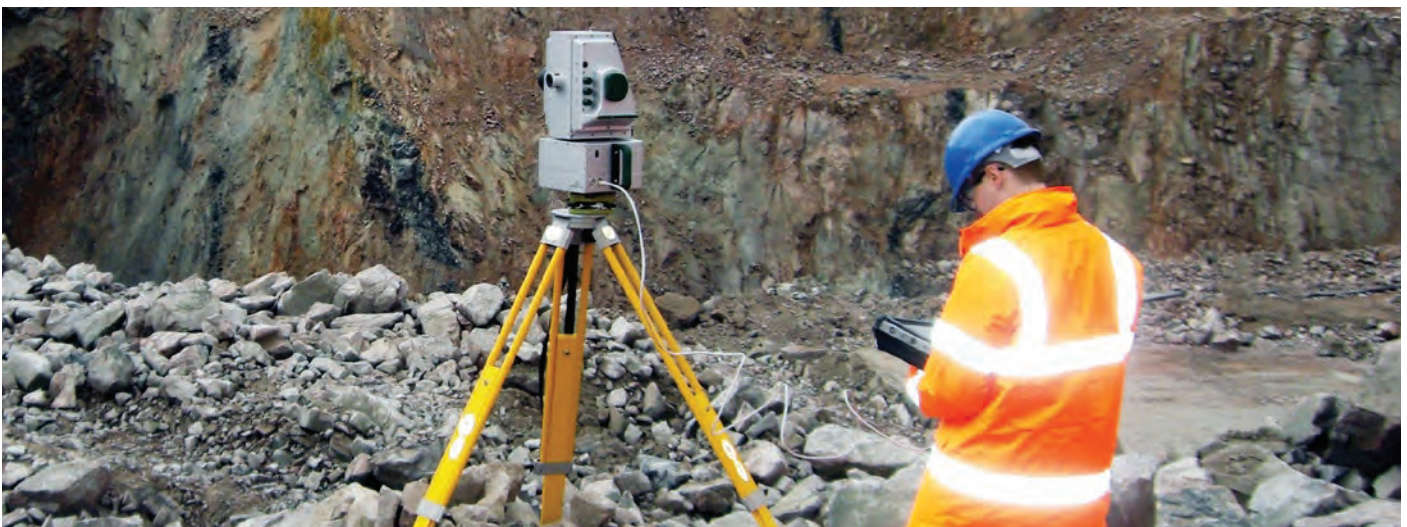
El desgaste de los bancos más altos durante décadas de operación se había traducido en rocas sueltas que se caían de los frentes de la cantera al suelo.

El despliegue de datos con un espectro de color mostró claramente el tamaño y localización del cambio. Se reportaron áreas de cambio de hasta aproximadamente 150 mm, junto con la ubicación y el tamaño del material que se había caído.
